Für die Gemarkung Tettngang soll eine generelle Übersichts-Luftbilddauswertung auf Kampfmittelbelastung durchgeführt werden. Dazu sind sämtliche, mit vertretbarem Aufwand zu beschaffende Luftbilder aus den Jahren 1940 bis 1945 stereoskopisch auszuwerten. Das Untersuchungsgebiet ist auf Ausschnitten amtlicher ALK Daten im Maßstab 1 : 5 000 (Anlagen 1 bis 5), im Maßstab 1 : 2 500 (Anlage 6) und auf einer Verkleinerung einer topographischen Karte auf den Maßstab 1 : 30 000 (Anlage A) fett umgrenzt dargestellt.

Projekt	:	Übersichts-Luftbilddauswertung in Bezug auf Kampfmittelbelastung für die Gemarkung Tettngang
Stadt	:	Tettngang
Gemarkung	:	Tettngang
Top. Karte 1 : 50 000 (TK50)	:	L 8322 Friedrichshafen
Top. Karten 1 : 25 000 (TK25)	:	8223 Ravensburg, 8323 Tettngang
Fläche	:	ca. 25,4 km ²
UTM 32N-Koordinaten ca.	:	R: 54 41 00, H: 52 79 400

Übersichts-Luftbildauswertung in Bezug auf Kampfmittelbelastung für die Gemarkung Tett nang

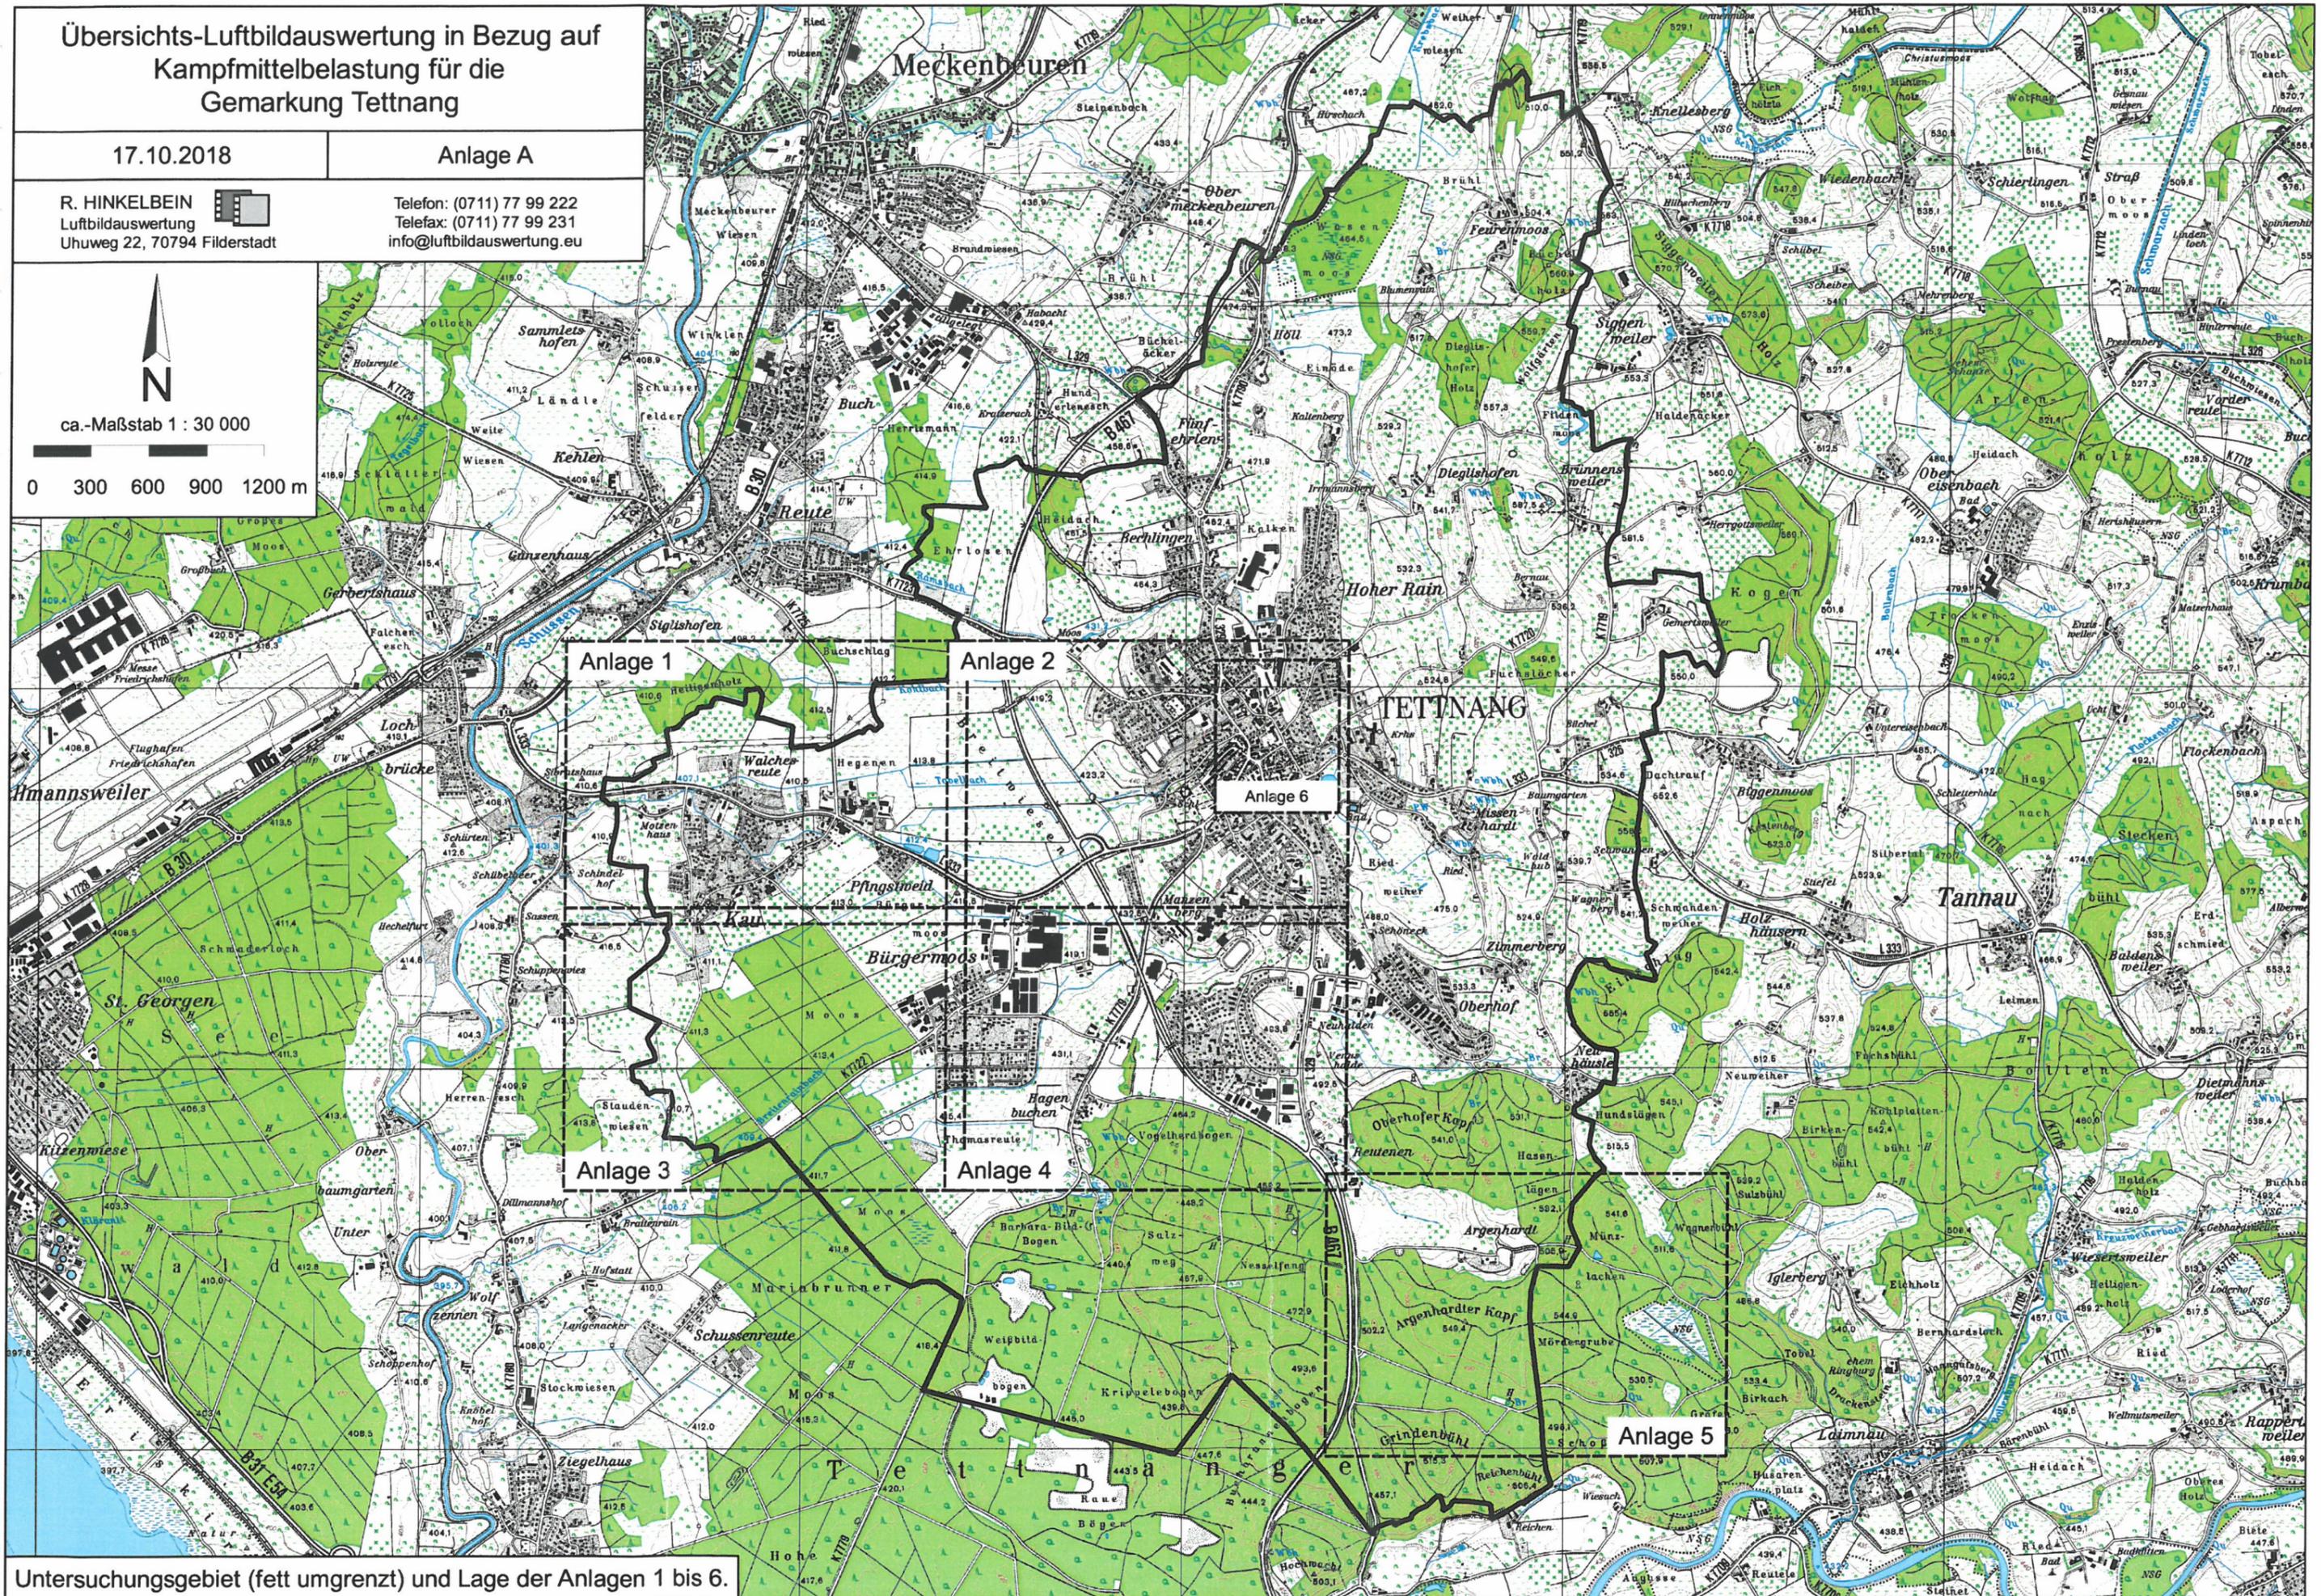
Anlage A

Untersuchungsgebiet (fett umgrenzt) und Lage der Anlagen 1 bis 6.

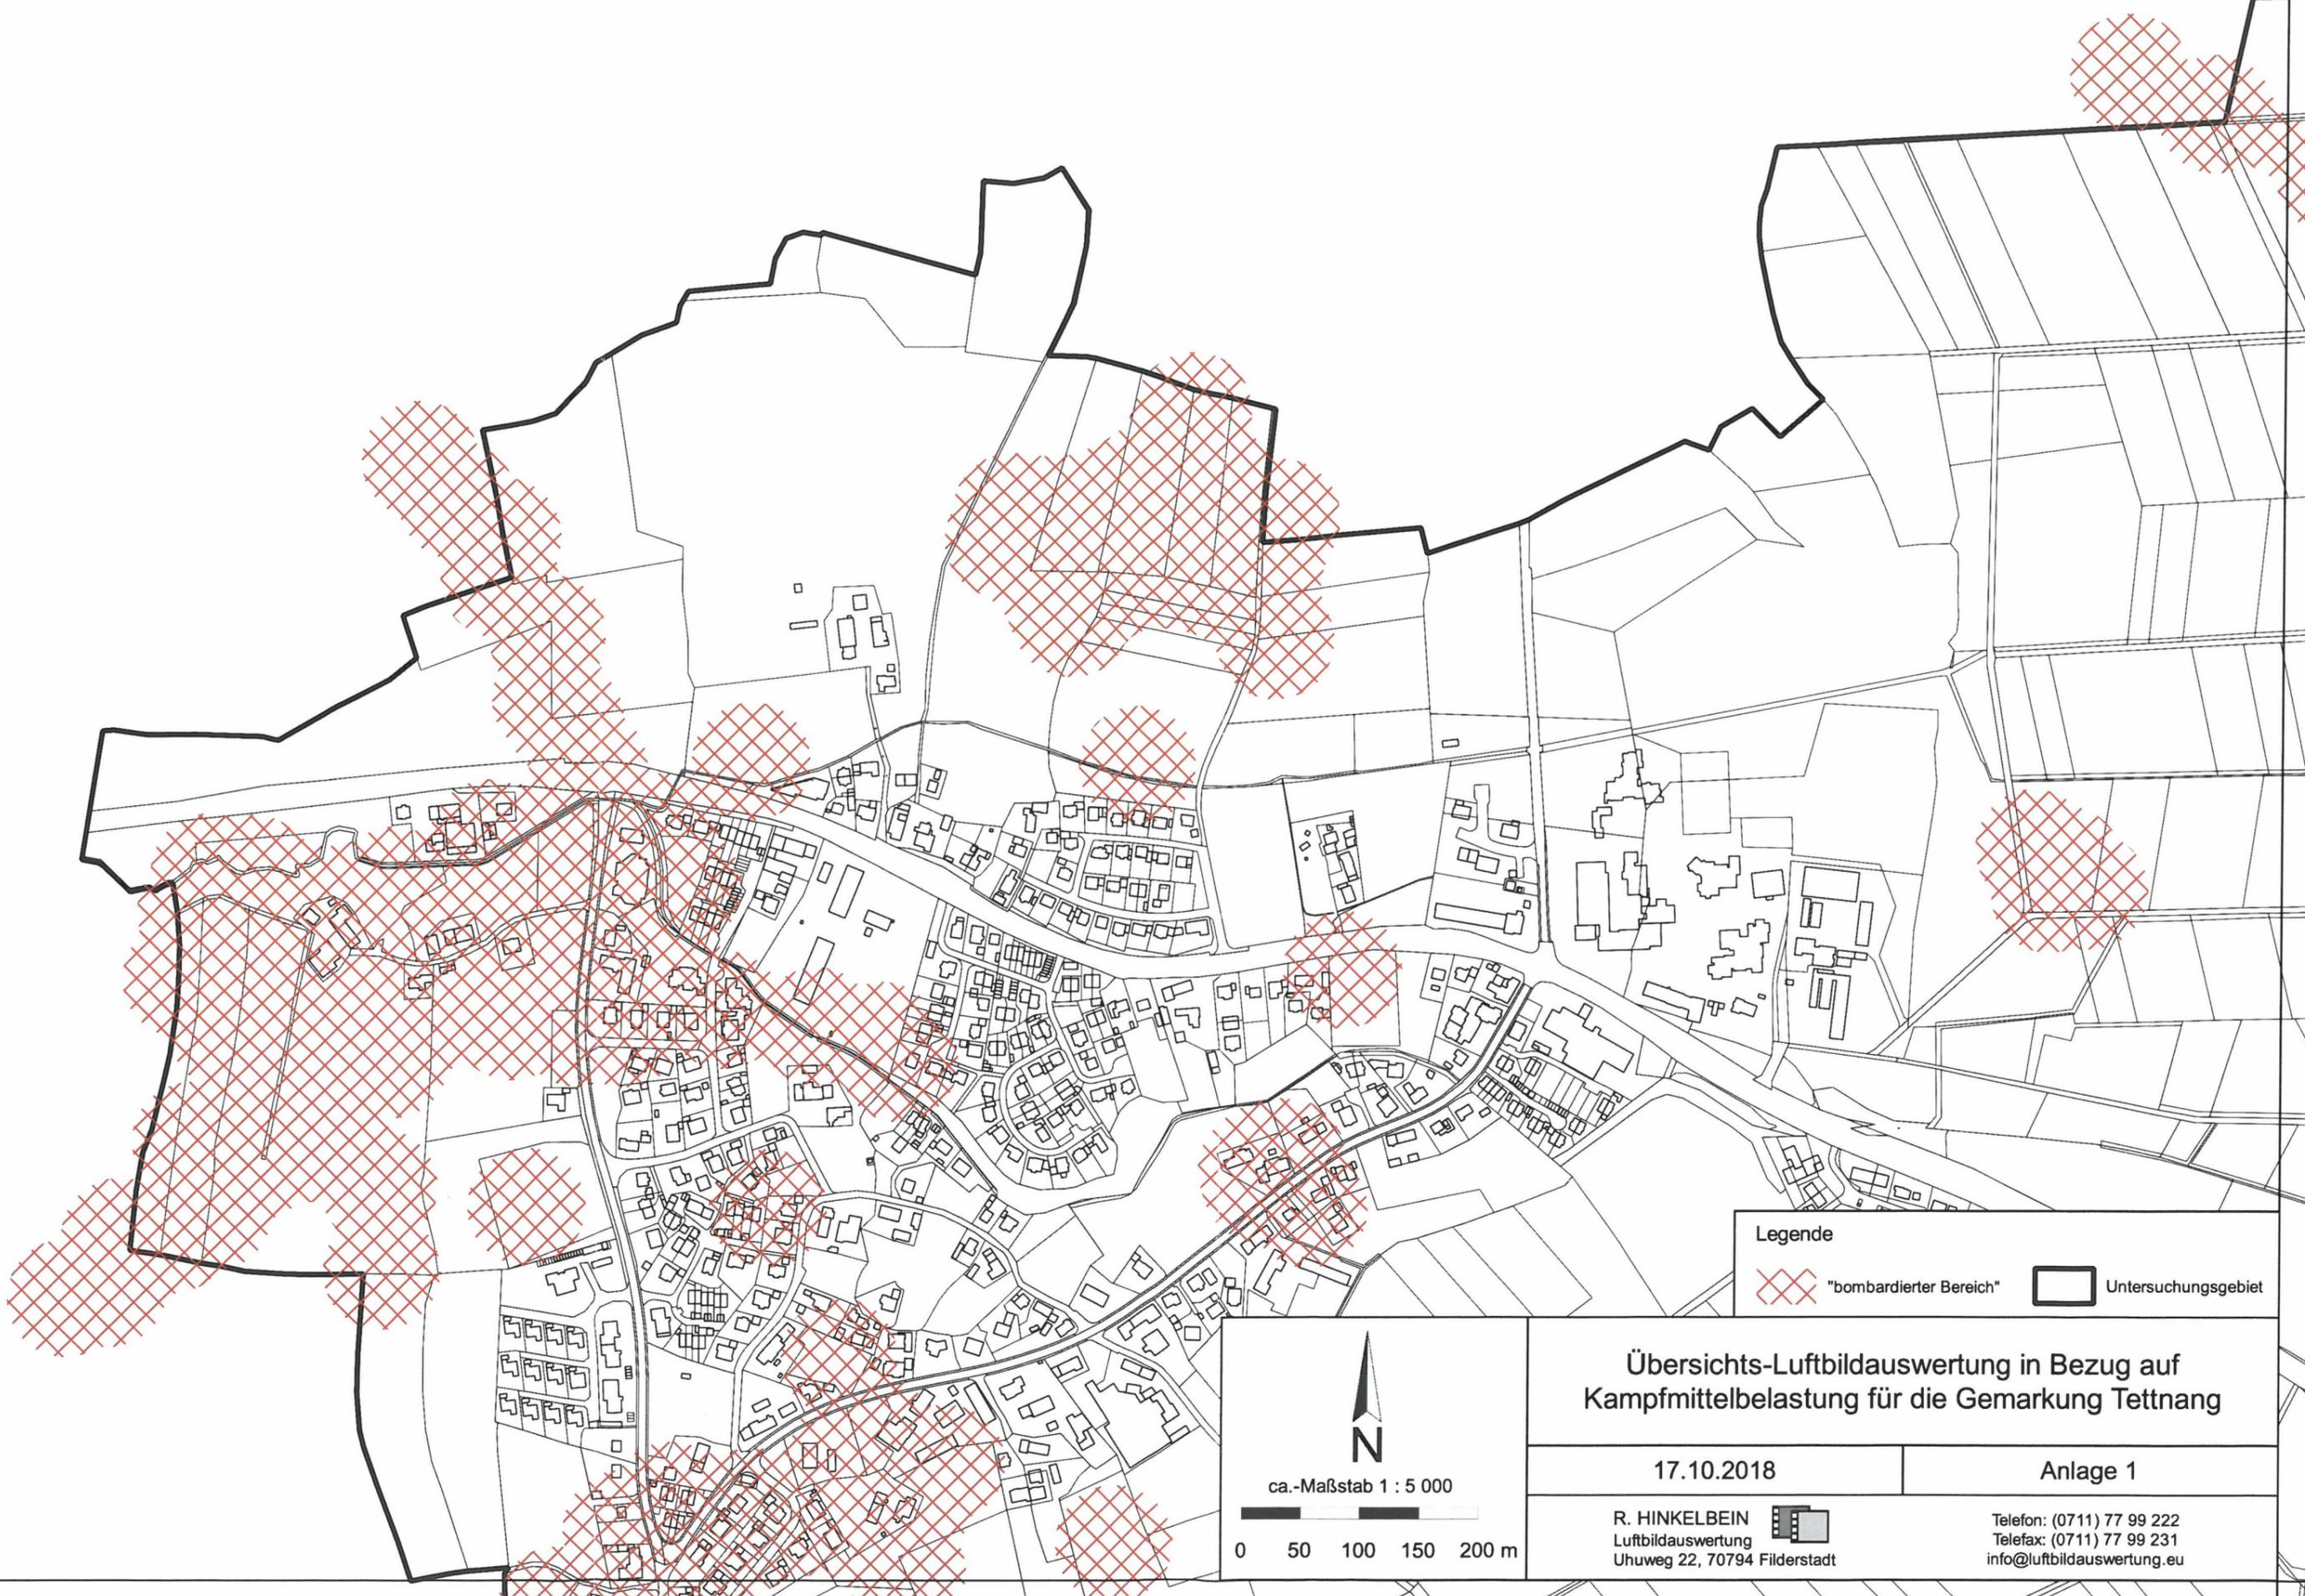
Anlage 1

Untersuchungsgebiet (fett umgrenzt) und Ergebnisse der Luftbildauswertung sowie der Sichtung weiterer Quellen.

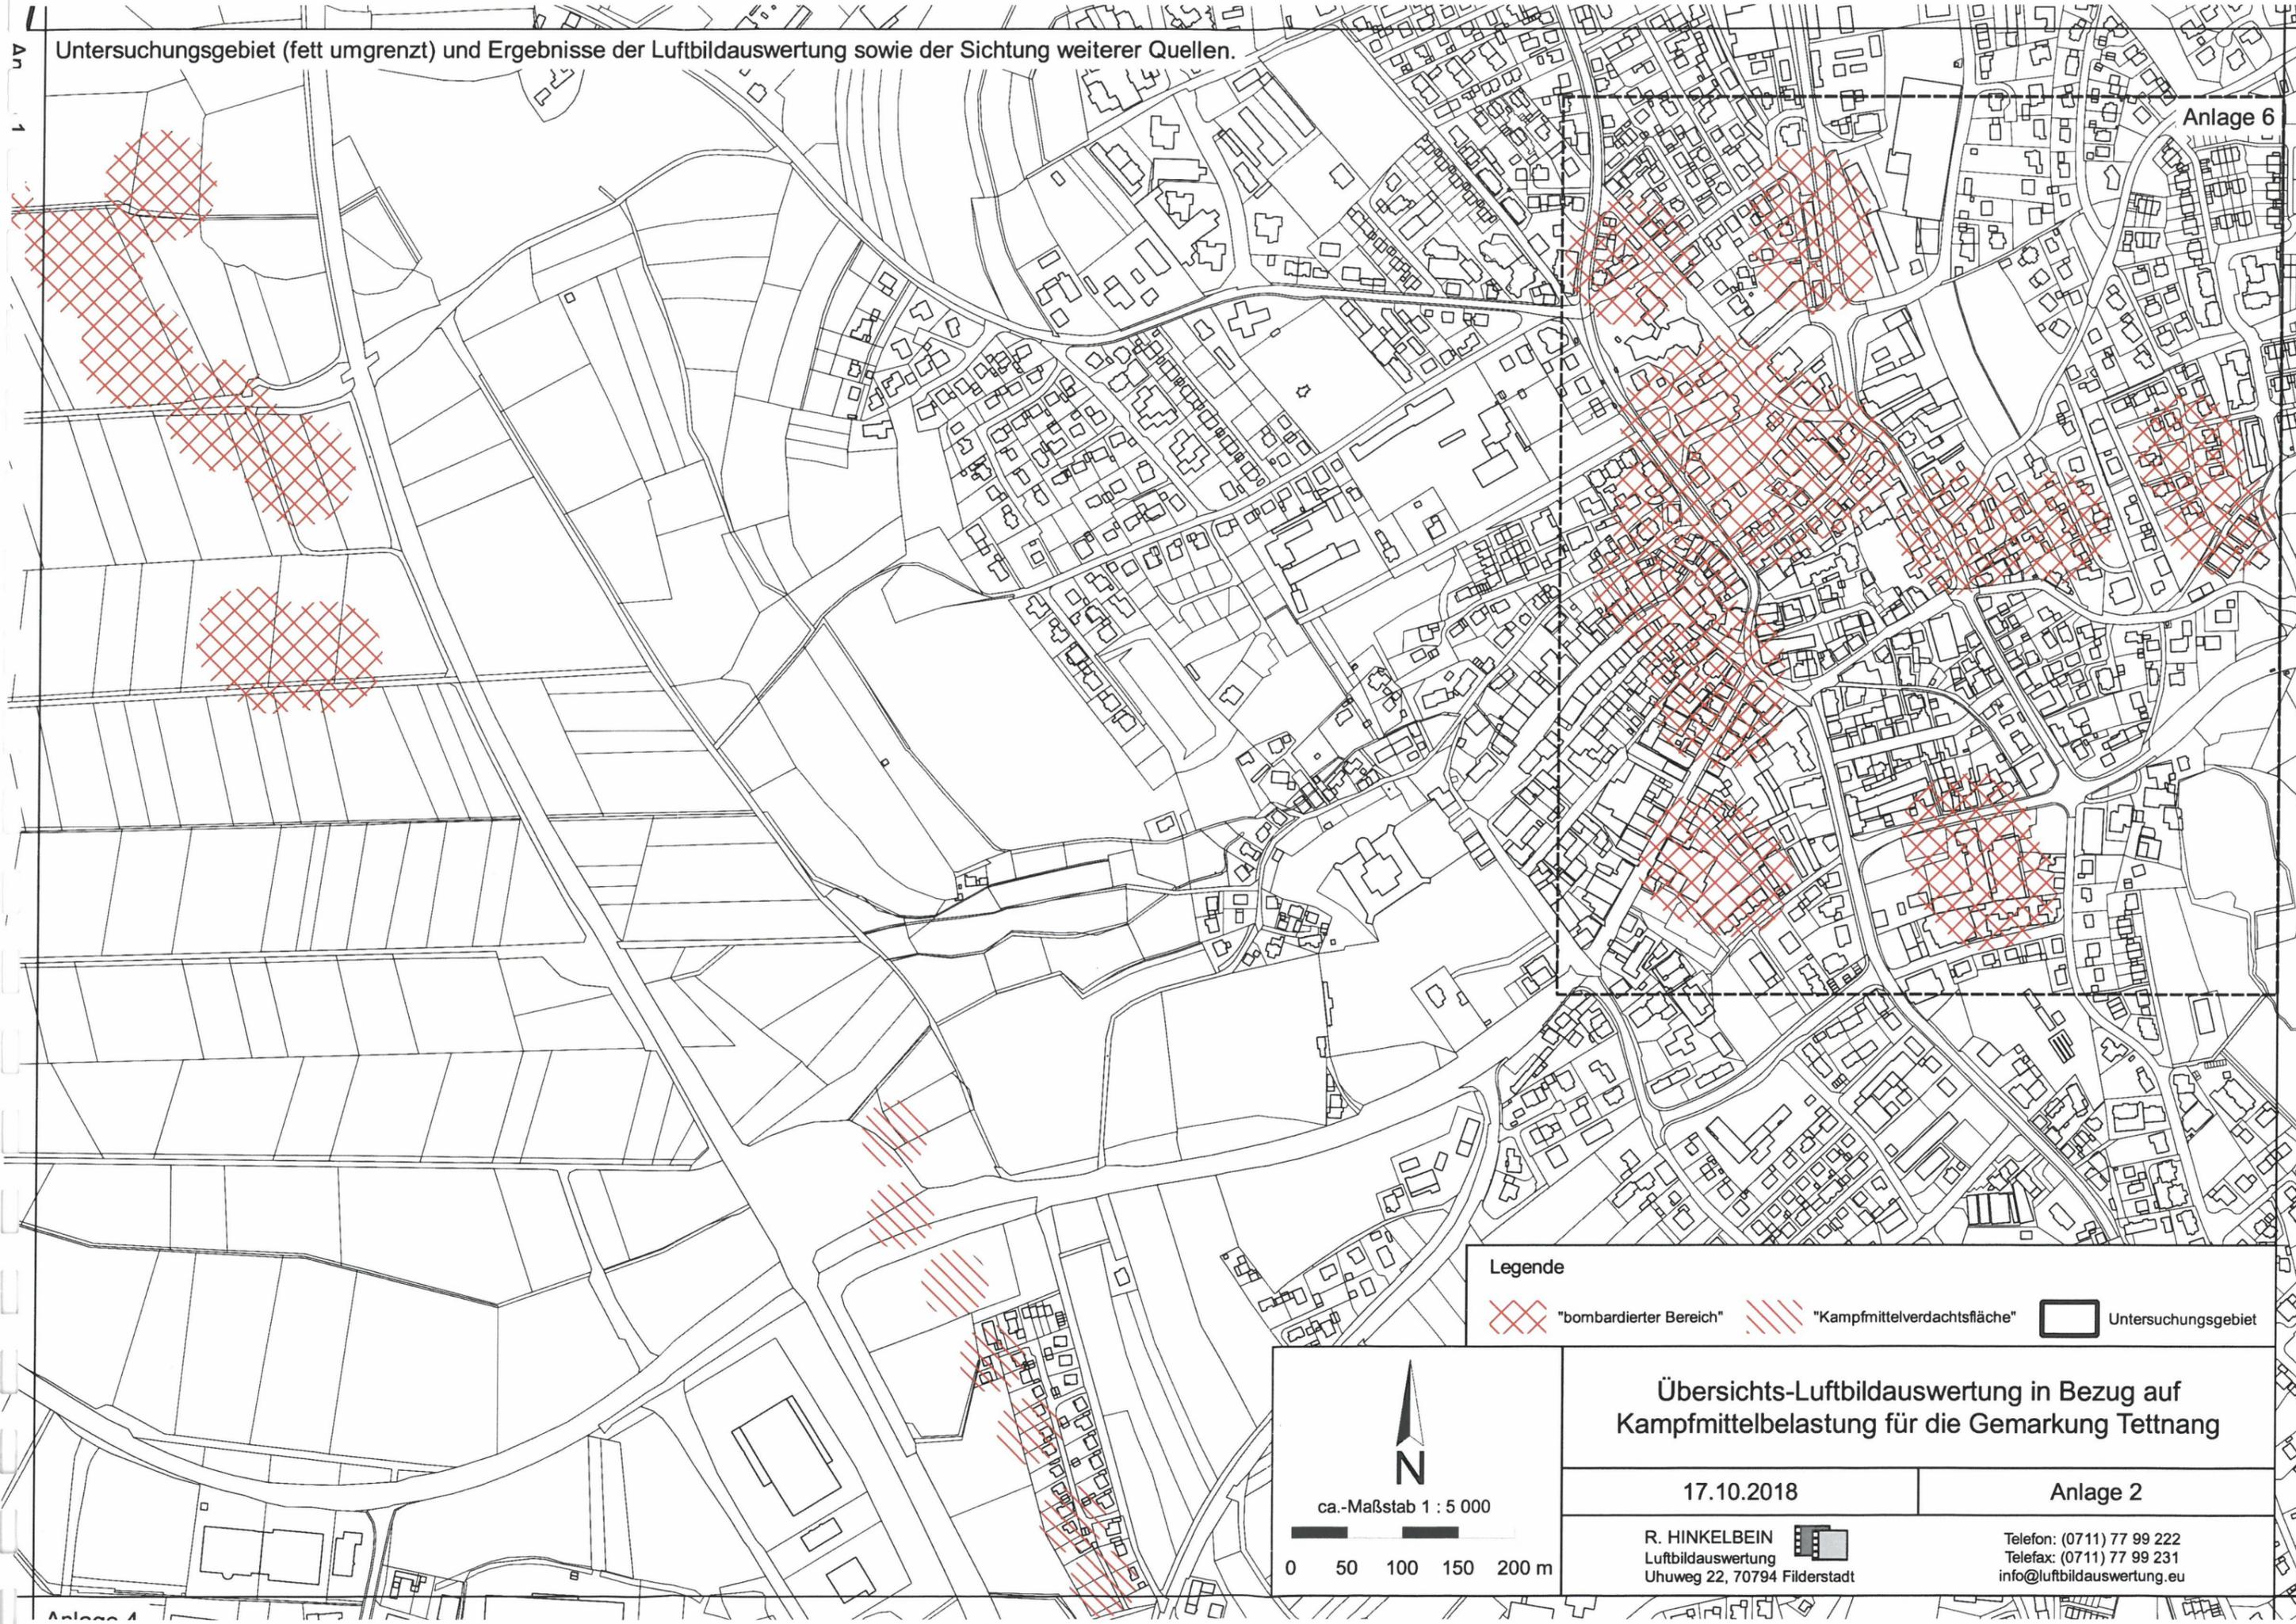
Anlage 2

Untersuchungsgebiet (fett umgrenzt) und Ergebnisse der Luftbildauswertung sowie der Sichtung weiterer Quellen.

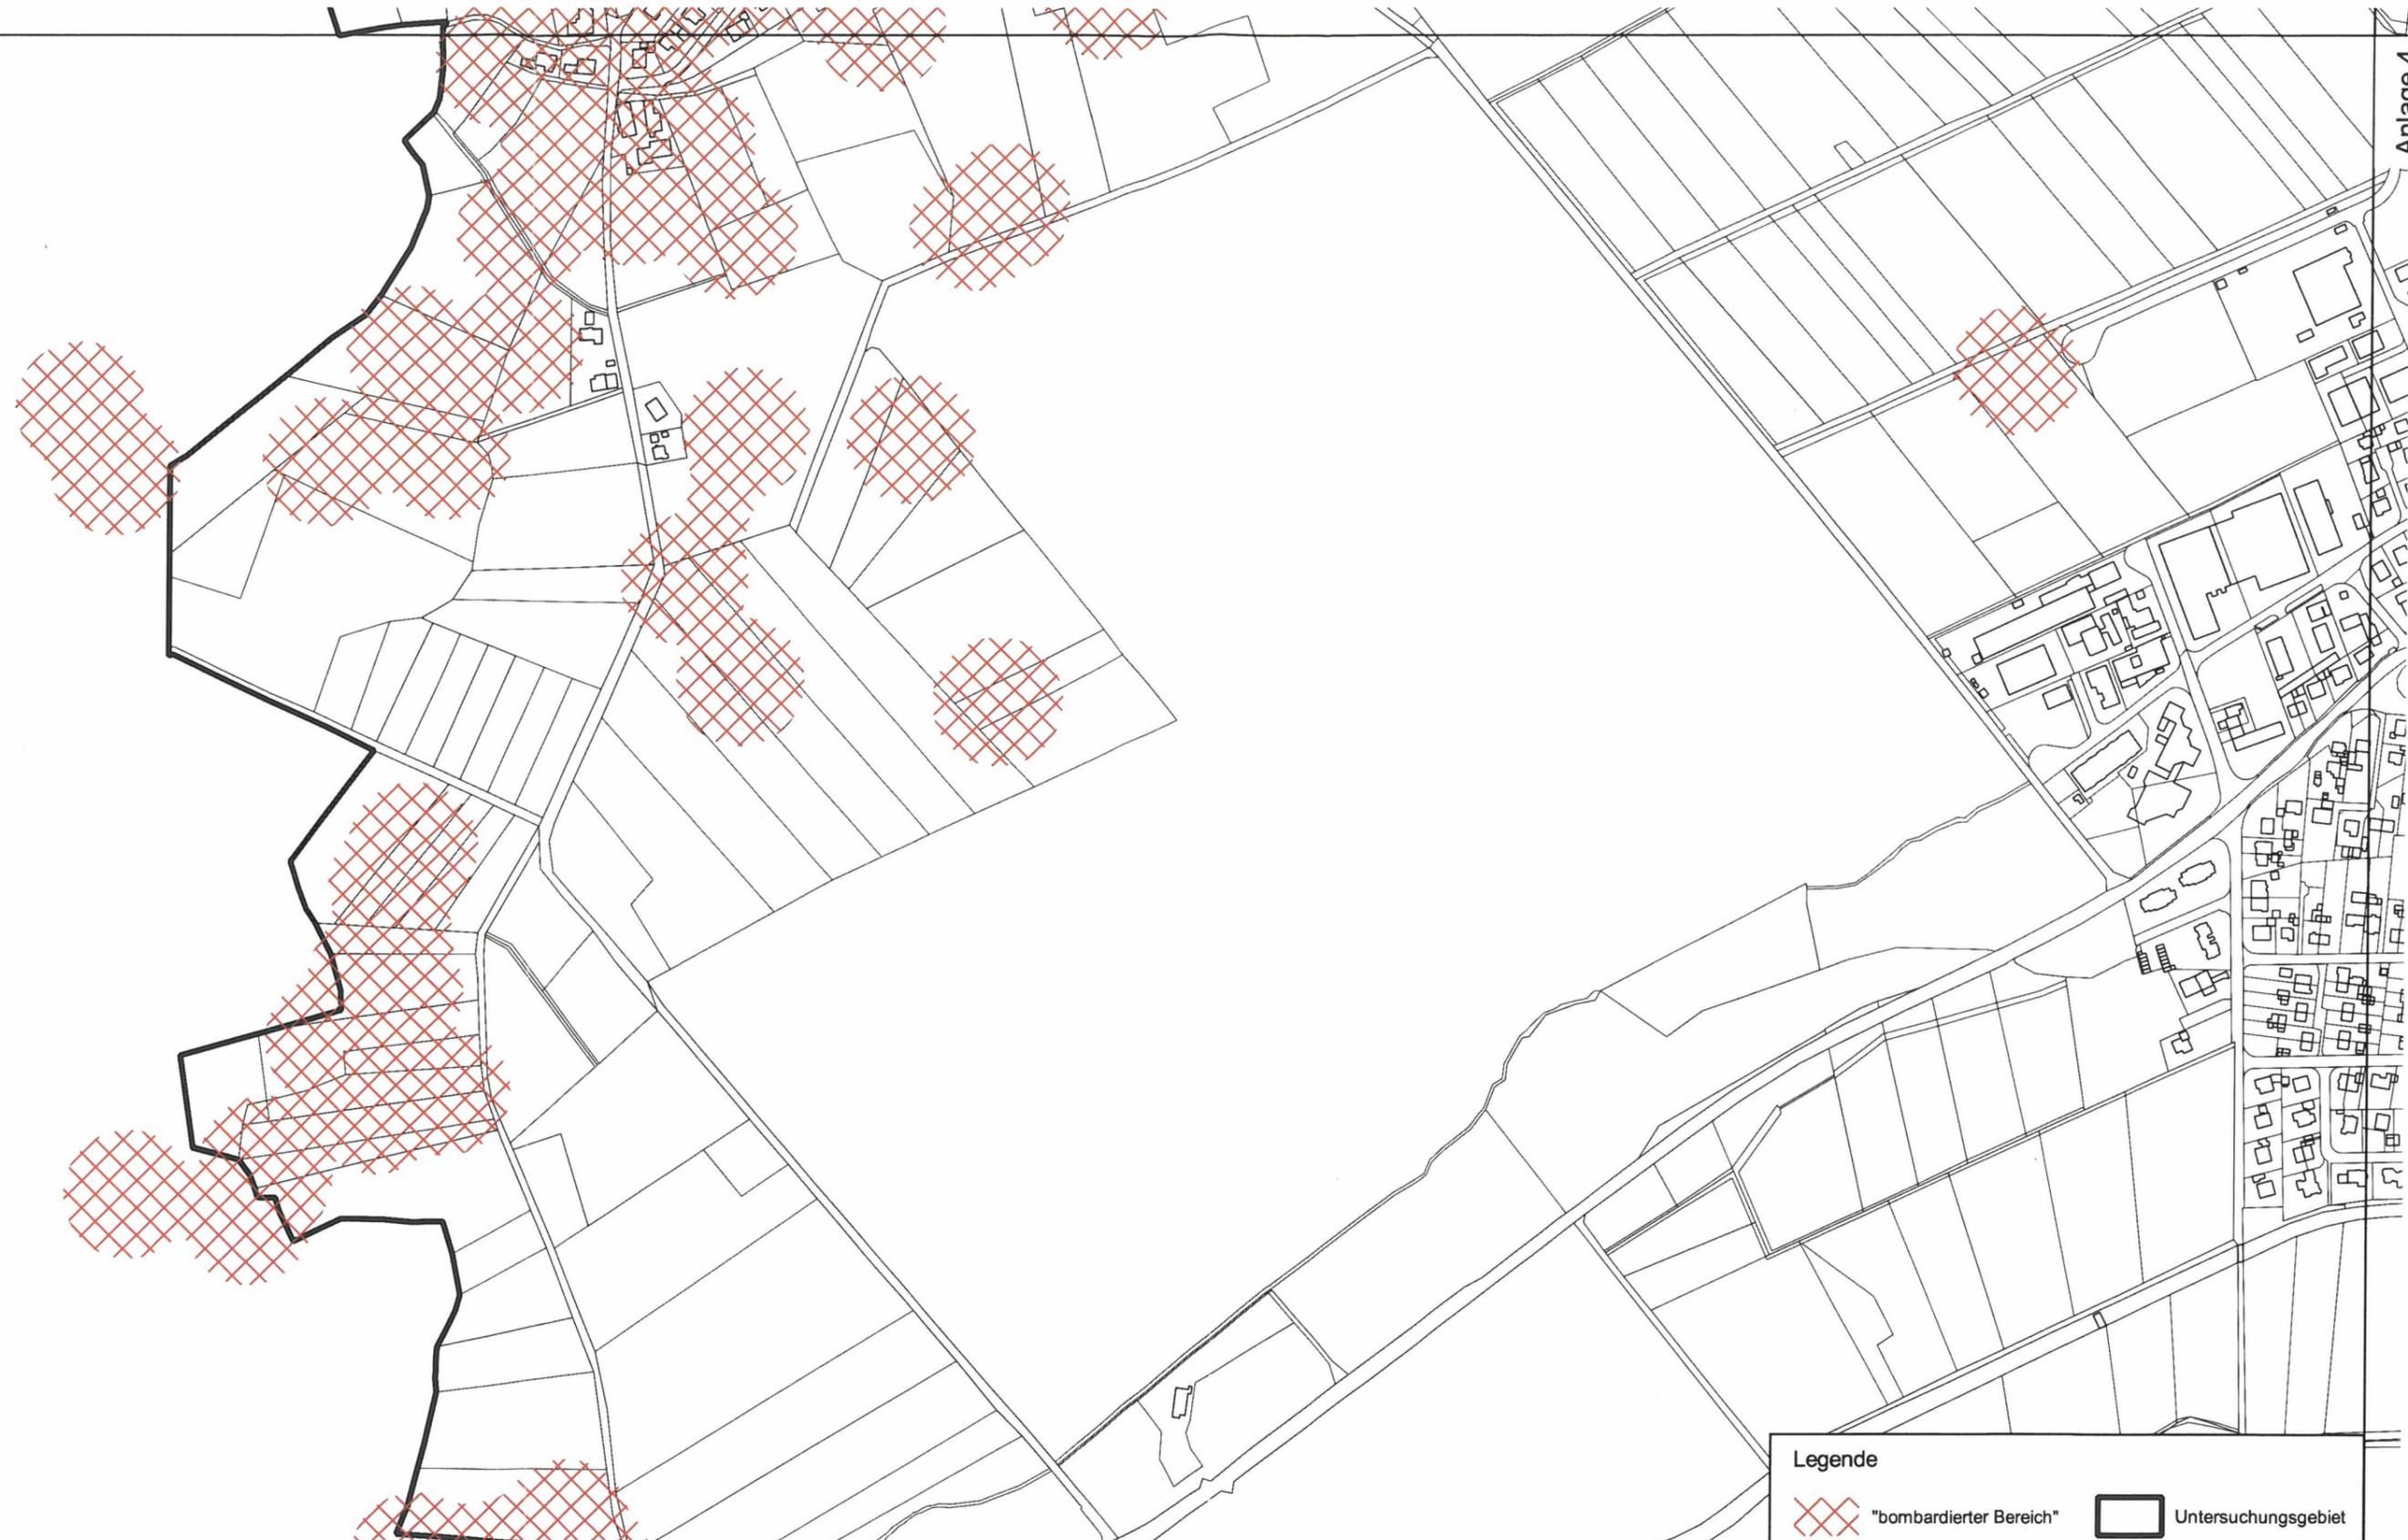
17.10.2018 Anlage 3

Untersuchungsgebiet (fett umgrenzt) und Ergebnisse der Luftbildauswertung sowie der Sichtung weiterer Quellen.

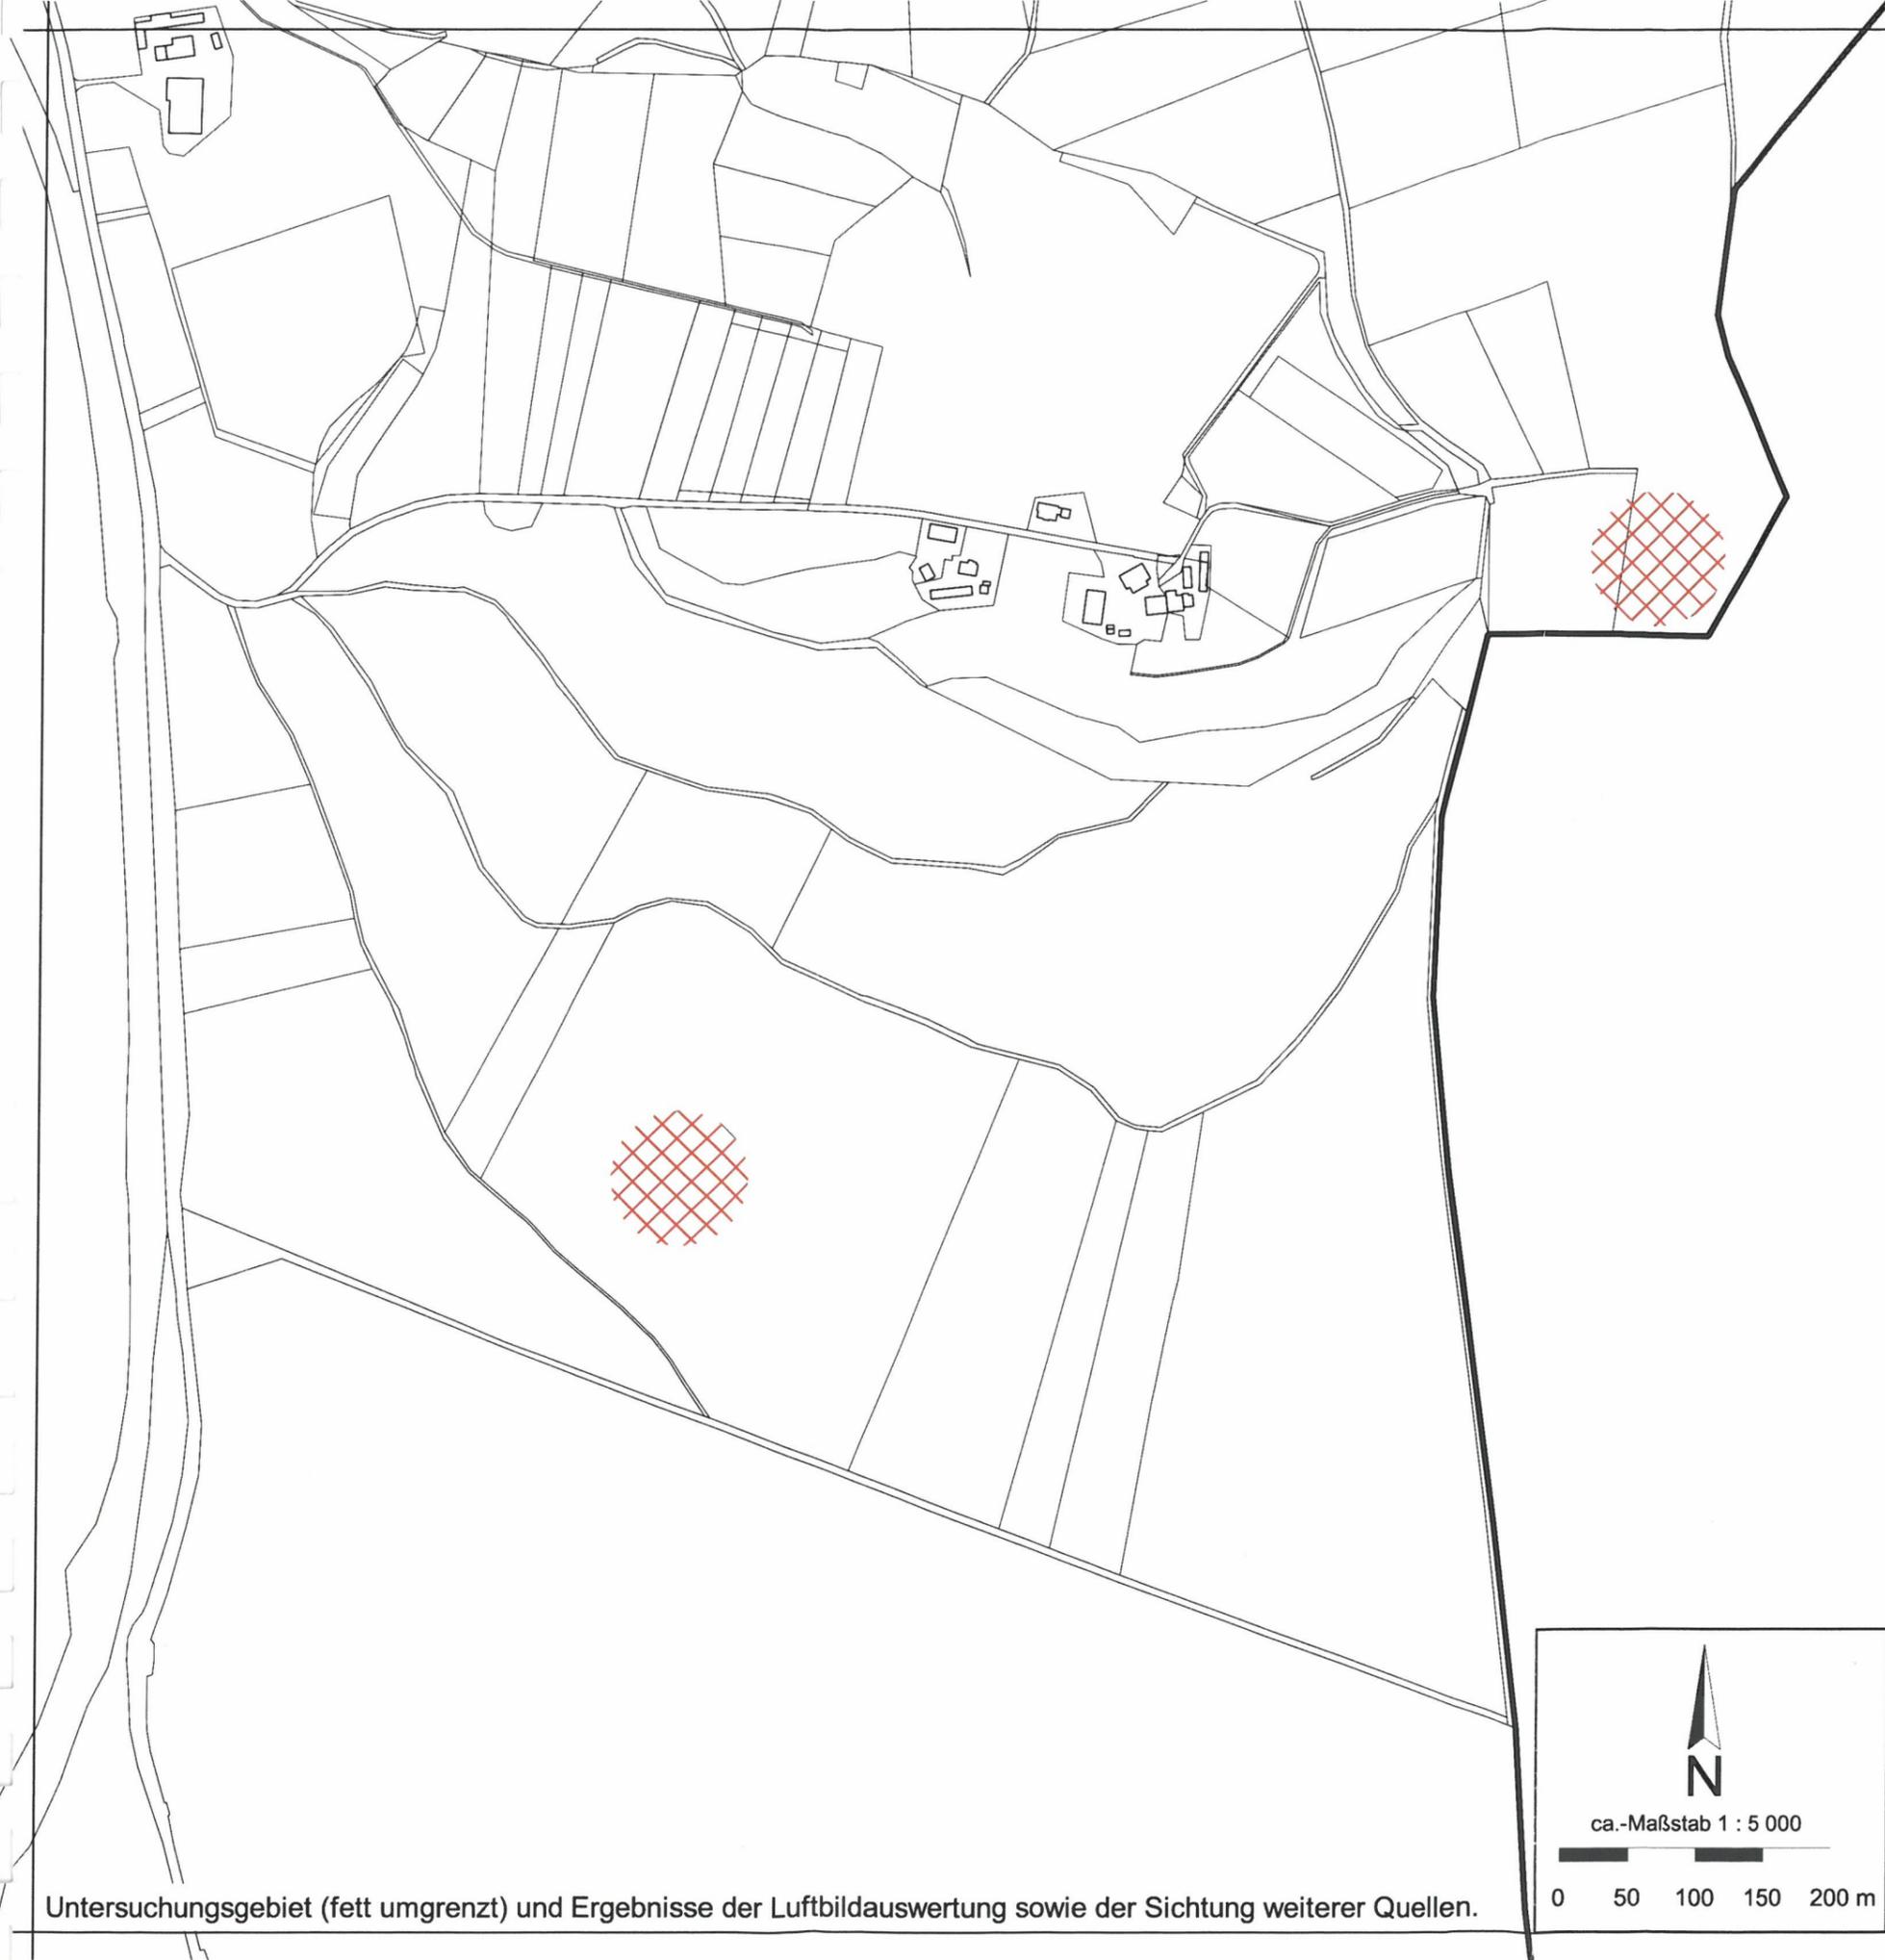
17.10.2018	Anlage 5
R. HINKELBEIN Luftbildauswertung Uhuweg 22, 70794 Filderstadt	Telefon: (0711) 77 99 222 Telefax: (0711) 77 99 231 info@luftbildauswertung.eu

Untersuchungsgebiet (fett umgrenzt) und Ergebnisse der Luftbildauswertung sowie der Sichtung weiterer Quellen.

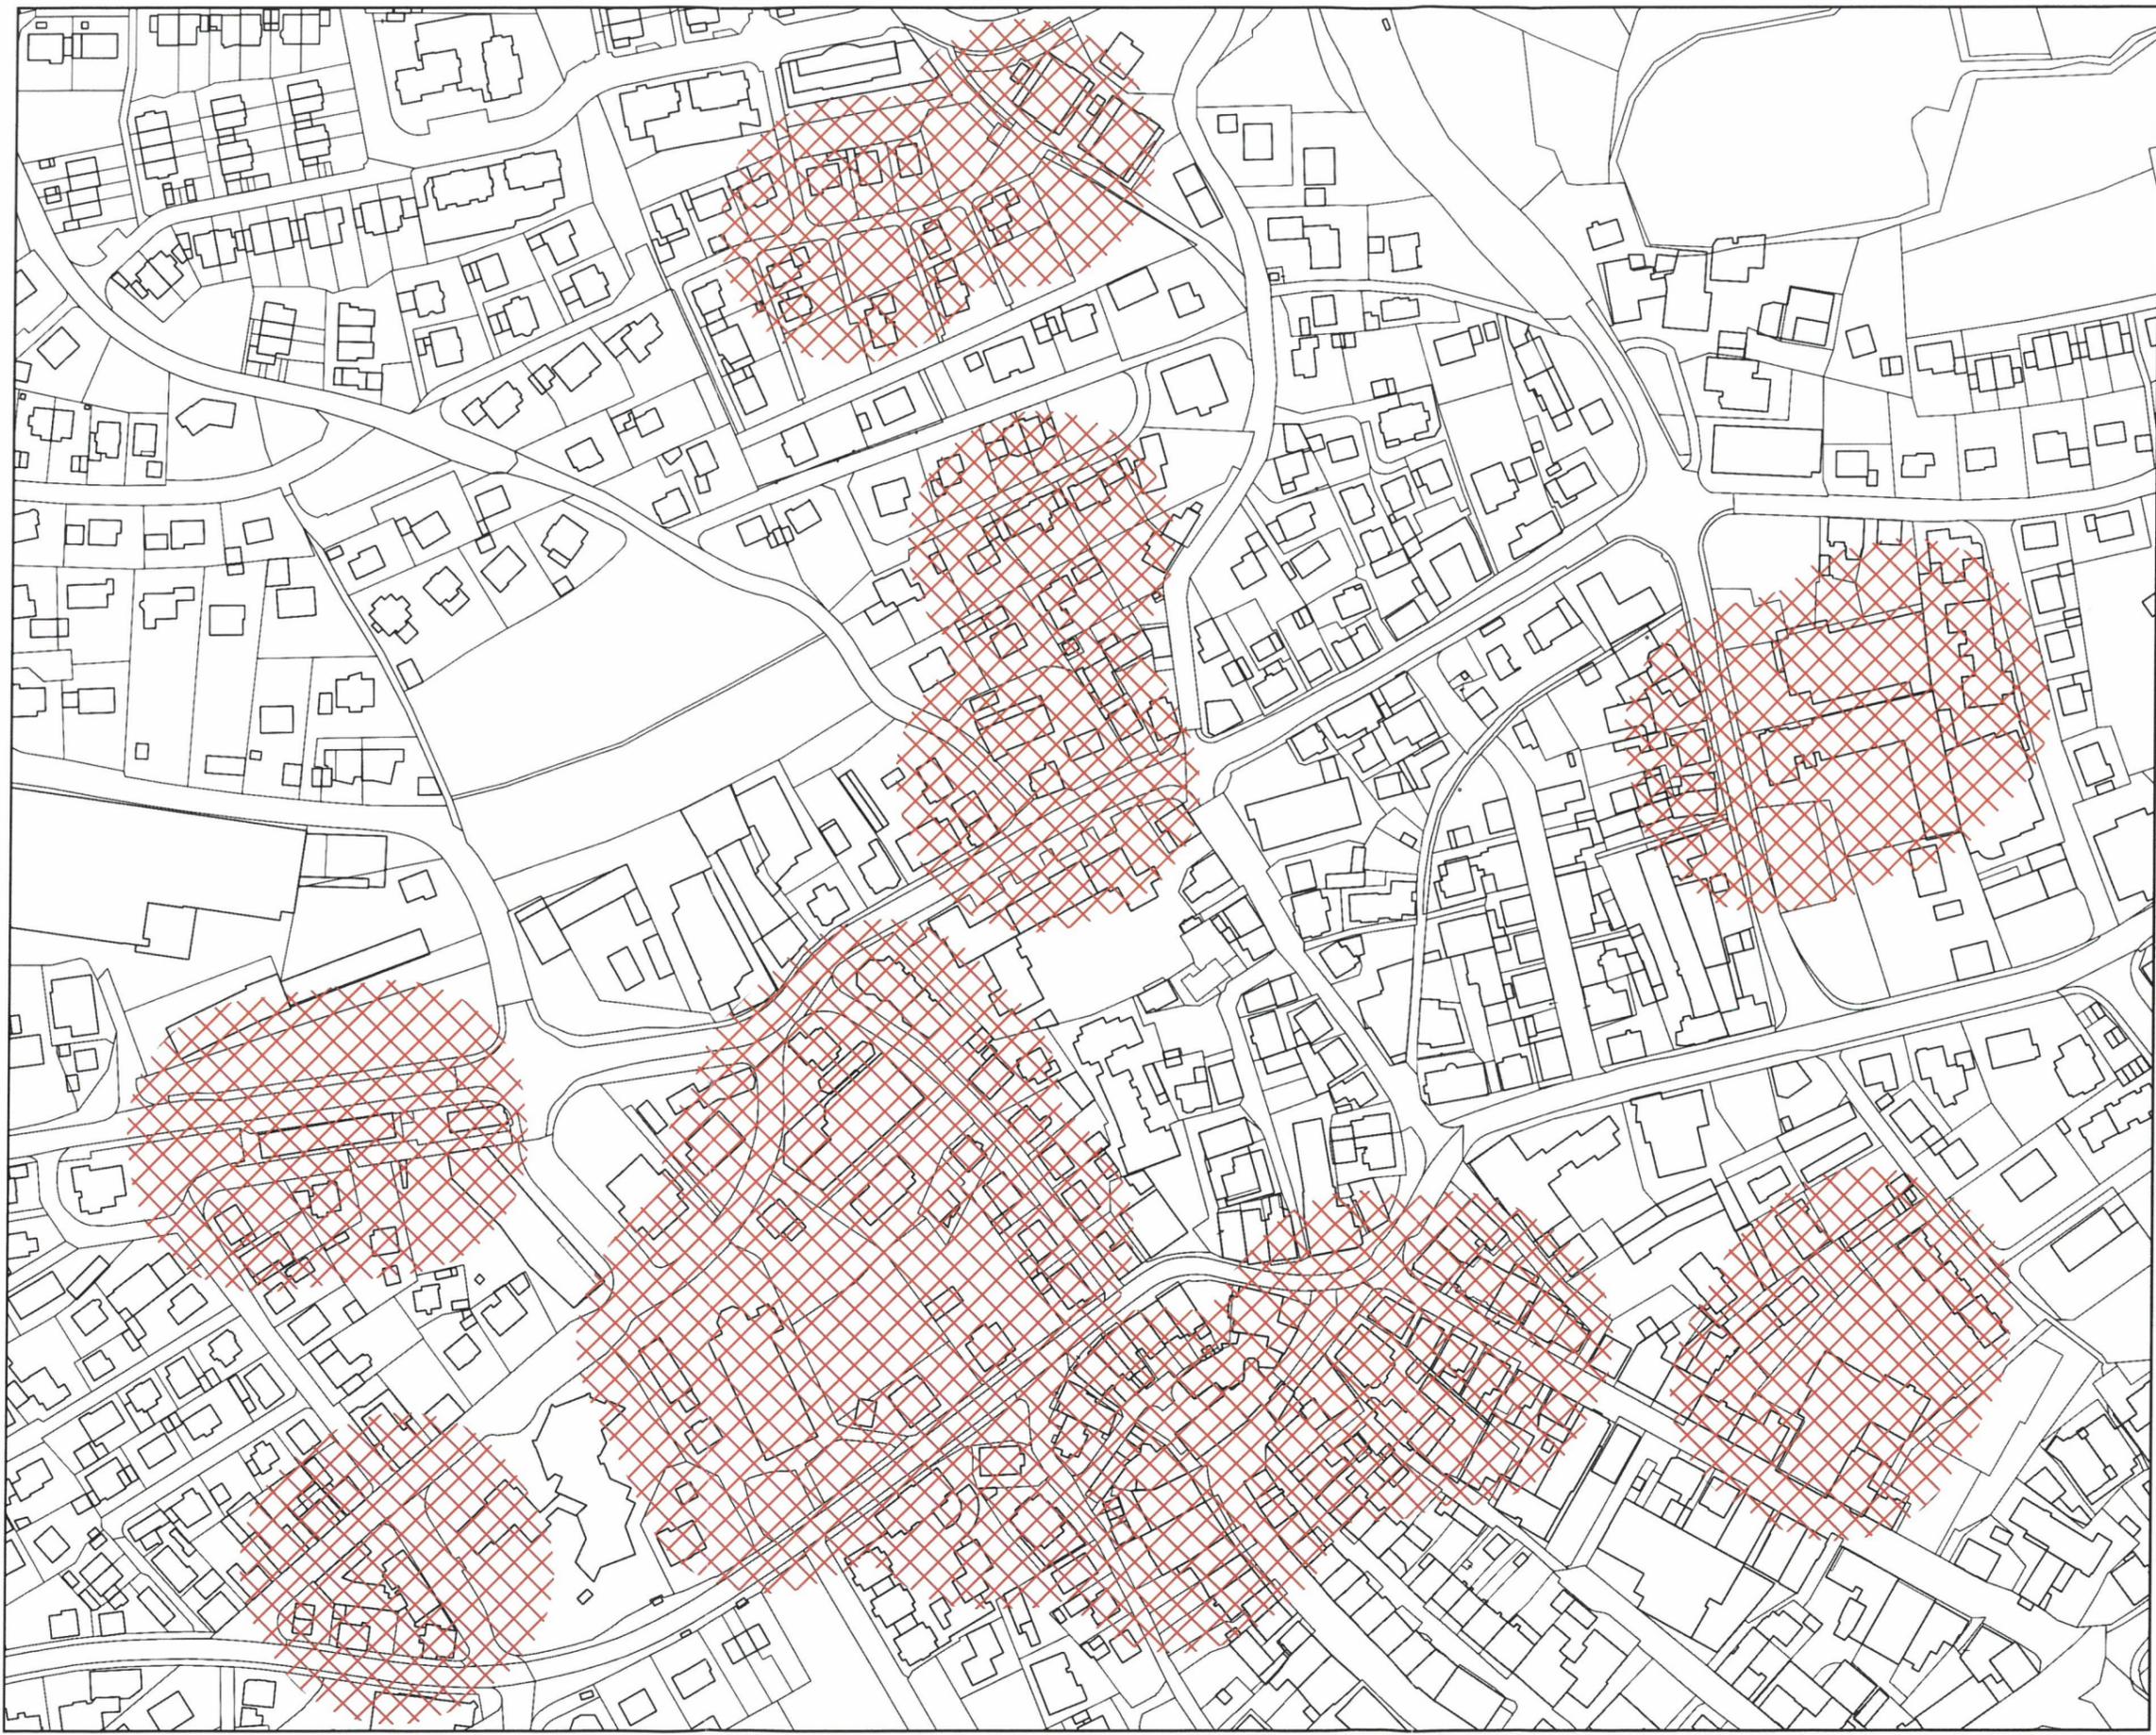
Anlage 6

Ausschnitt des Untersuchungsgebiets und Ergebnisse der Luftbildauswertung sowie der Sichtung weiterer Quellen.
